PIANO DI GOVERNO DEL TERRITORIO

COMUNE DI DOMASO PROVINCIA DI COMO

Analisi della pericolosità del conoide del T.Livo

RELAZIONE TECNICA

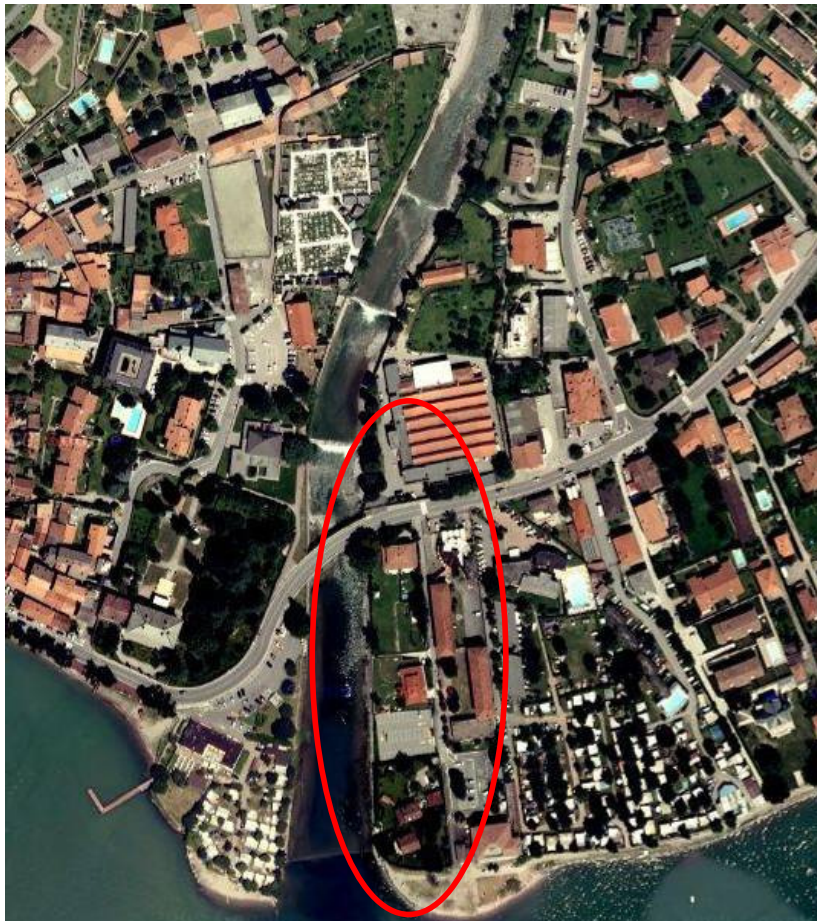
Area in esame

Nel contesto di attuazione delle prescrizioni regionali, ci si è accorti di un'errata trasposizione cartografica di un limite fra pericolosità H2 e pericolosità H3, in sinistra idrografica del torrente, a valle della strada statale regina.

Nella nuova trasposizione tale limite è stato ricondotto alla effettiva morfologia locale, caratterizzata da "ostacoli" di natura esclusivamente antropica (strade, muri di confine, recinzioni e differente morfologia), e non come erroneamente prima definito, con un limite non consoni allo stato effettivo dei luoghi
